# O10 SP\_Flash\_Tool V6升级说明

!!! 新刷机工具，一定要用下面这个V6 V6 V6版本!!!

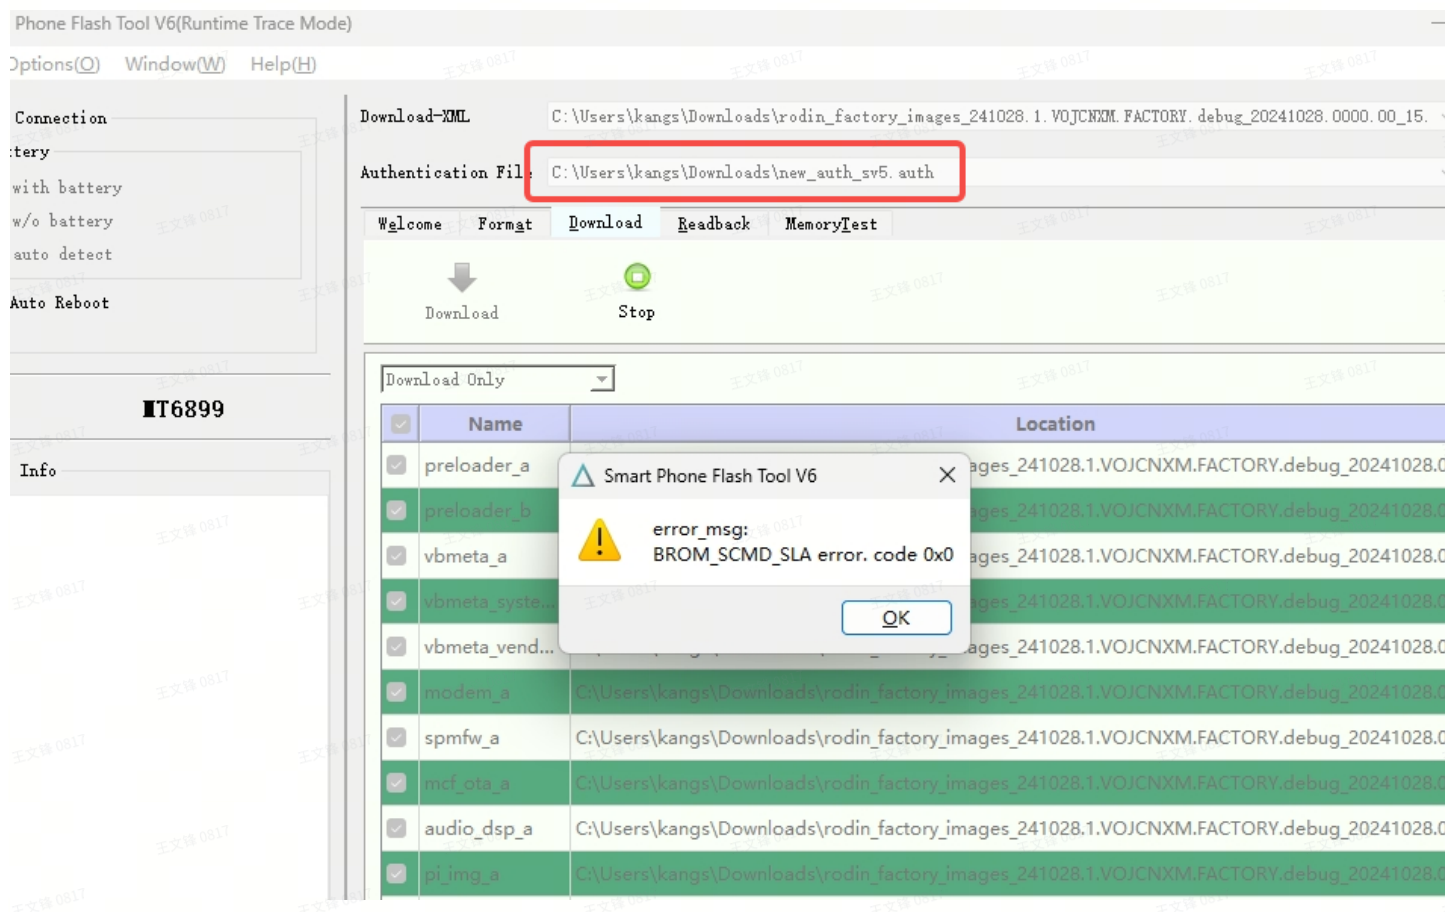
### 问题一：刷工厂版本报BROM\_SCMD\_SLA error. Code 0x0

原因：工厂版本还未升级sla密钥，使用旧密钥

解决措施：使用旧的authfile验签，即 old\_auth\_sv5.auth

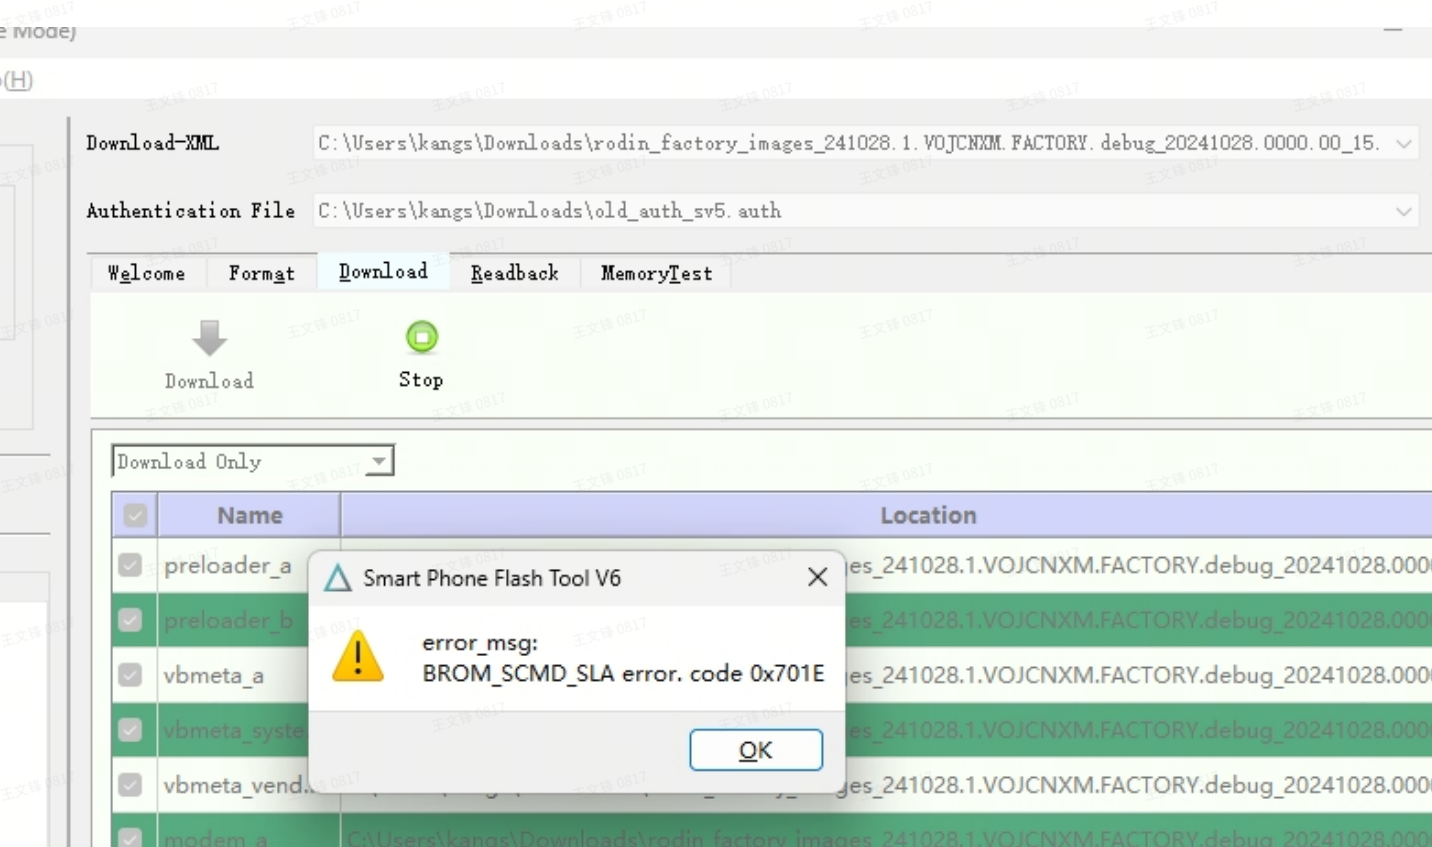
## 问题二：BROM\_SCMD\_SLA error. code 0x701E

0x701E表示工具校验服务器下发签名失败，签名长度不对，一般表现为服务器拒绝签名

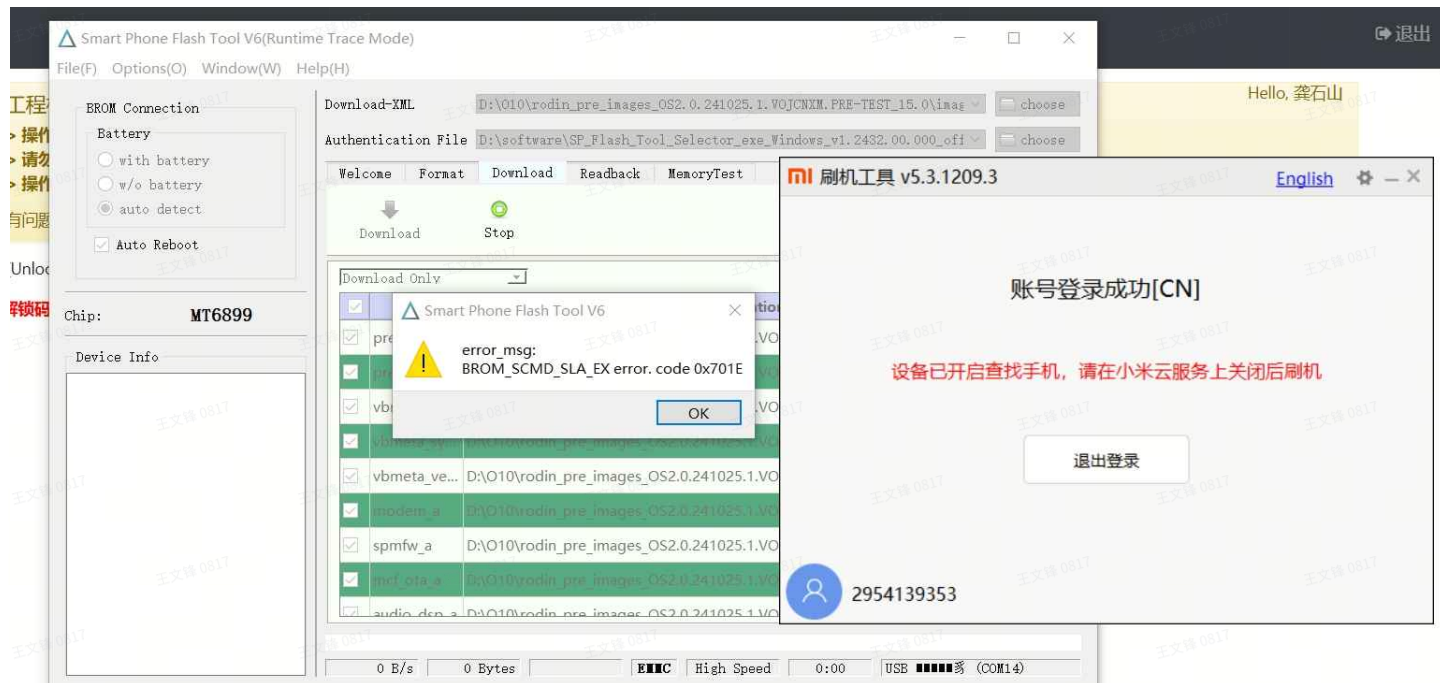
原因1：设备开启查找手机，服务器拒绝下发签名，无法刷机

解决措施：关闭查找设备再刷机

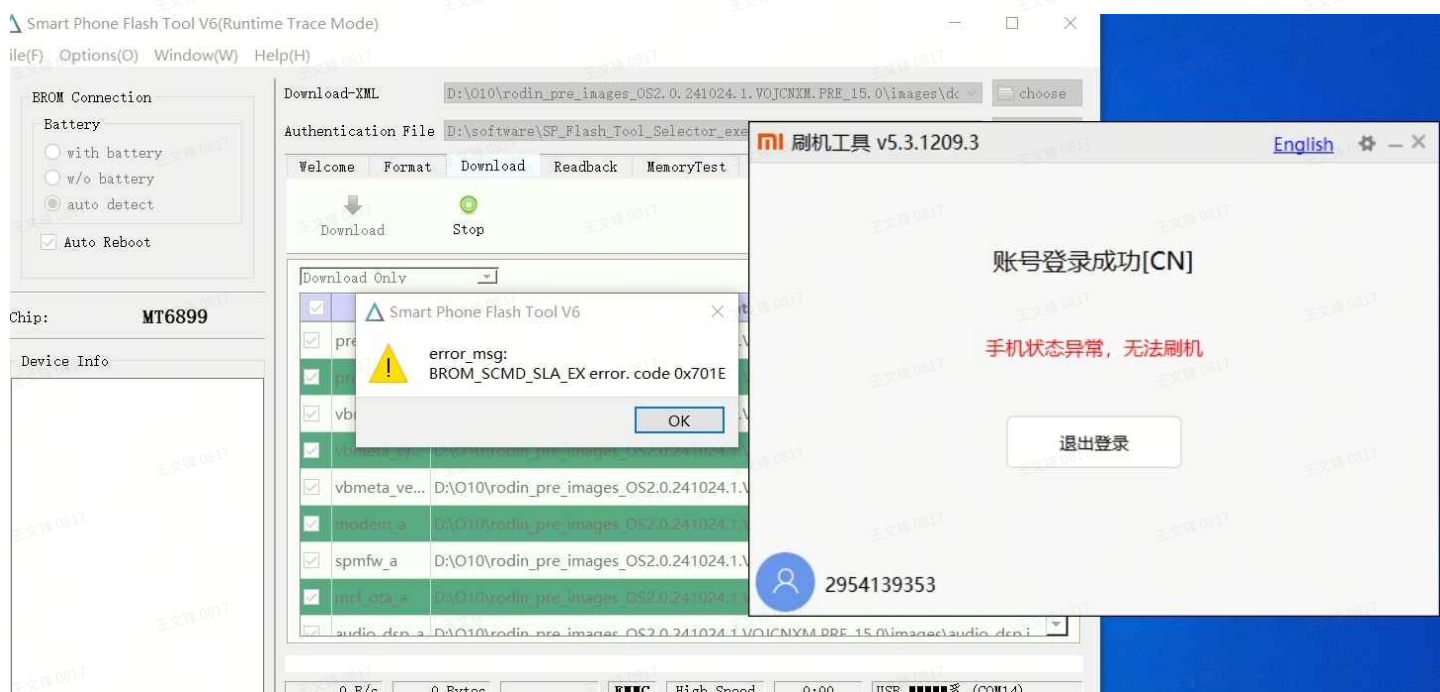
**原因2: 新工具刷机逻辑要求手机上传provision, 否则服务器拒绝签名 (10/28已修复)**

P01和P10机器无法用新工具深刷, 如需深刷, 需要先上传provision数据, 步骤如下:

1. fastboot刷回工厂版本, 执行
2. adb shell ese\_manager -a
3. adb shell ese\_manager -c
4. adb reboot
5. 在线一键provision: <https://security.pt.xiaomi.com/#/dp/provision>

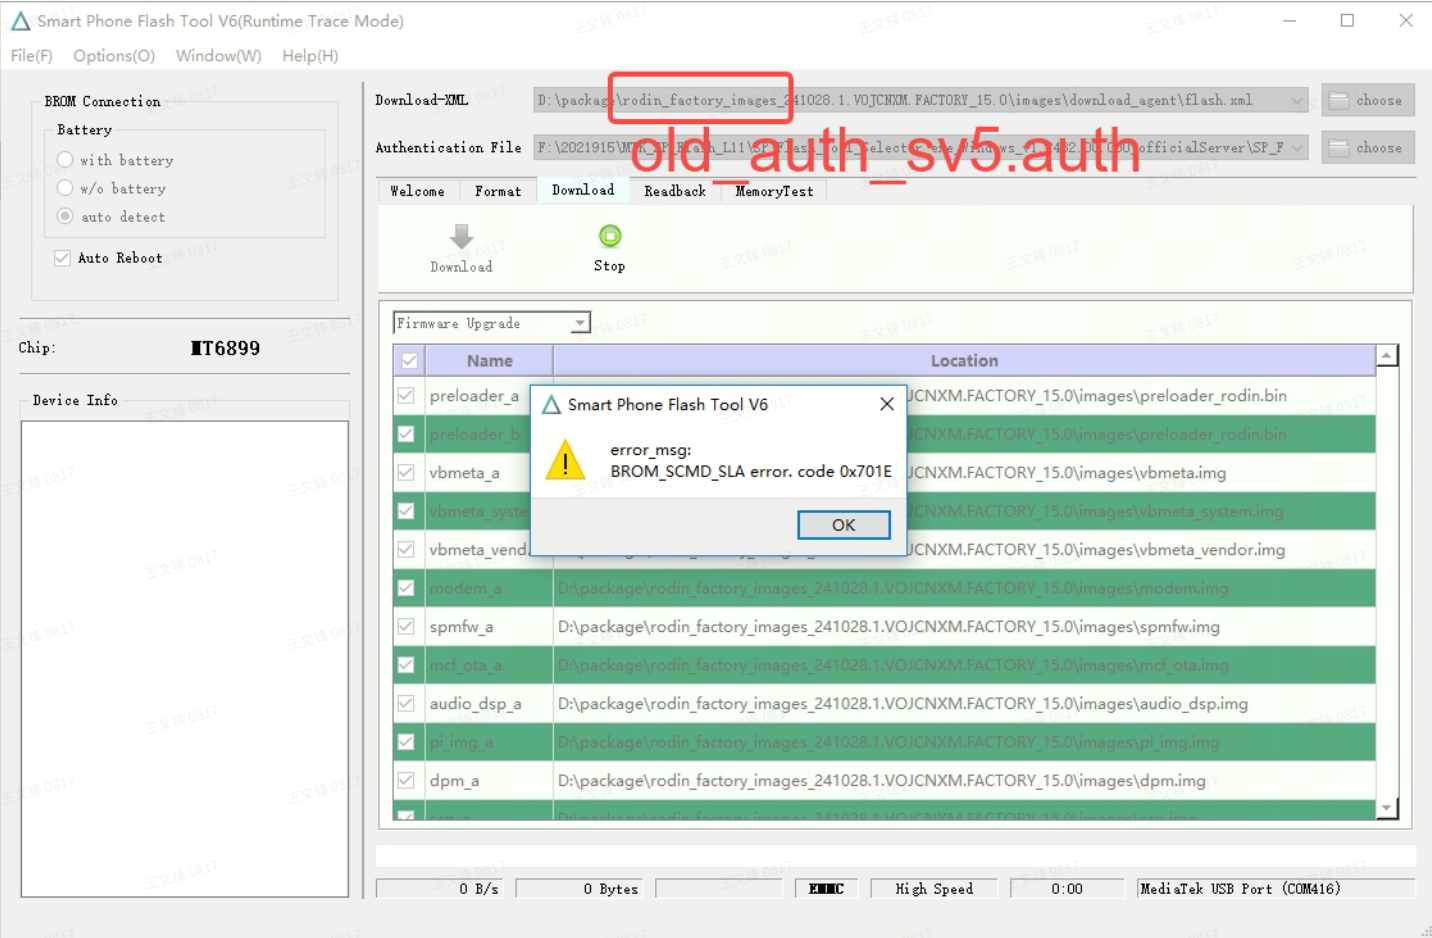
原因3：刷2024年10月22日以及之前的包，使用了新的authfile (11月6日之后的版本统一使用new\_auth\_sv5.auth)

解决方案：更换成旧的authfile，即old\_auth\_sv5.auth。

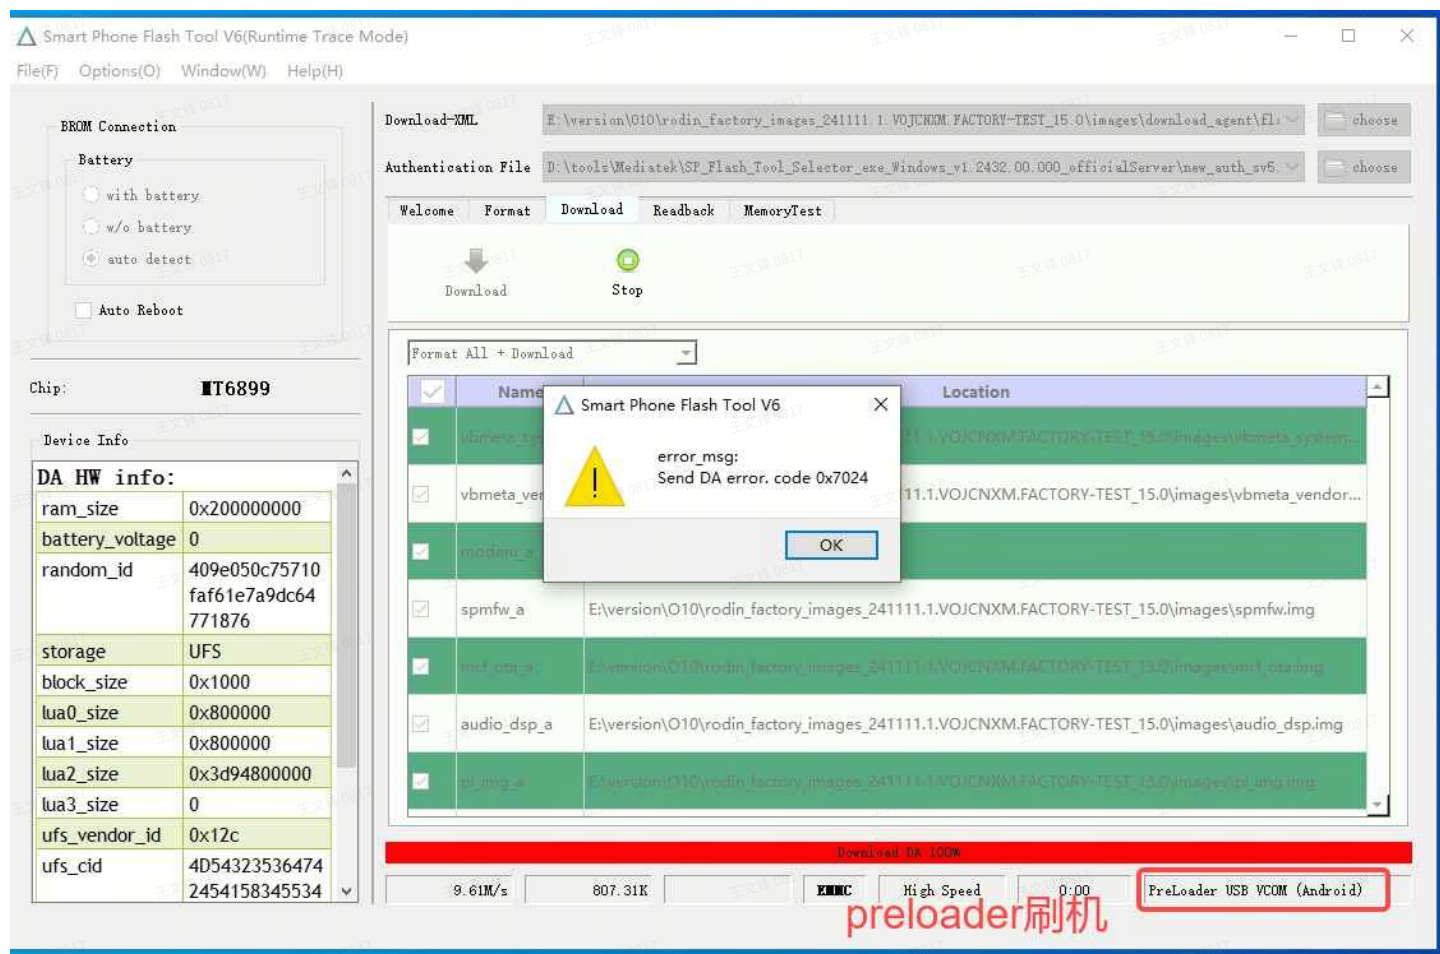
## 问题四：Send DA data error 0x7024

### 原因1：底包11月6号之前的工厂版本进行preloader刷机

0x7024表示DA签名校验失败，11月6号之后的工厂版本 替换了DA密钥，若机器的底包为11月6号之前的工厂版本，在进行preloader刷机时，由于旧包DA密钥不匹配而报签名验证错误。

1. 使用brom深刷方式，即按住 音量加键 和 电源键 深刷

需要注意：使用新的authfile文件，即 **new\_auth\_sv5.auth**

2. fastboot在线刷机

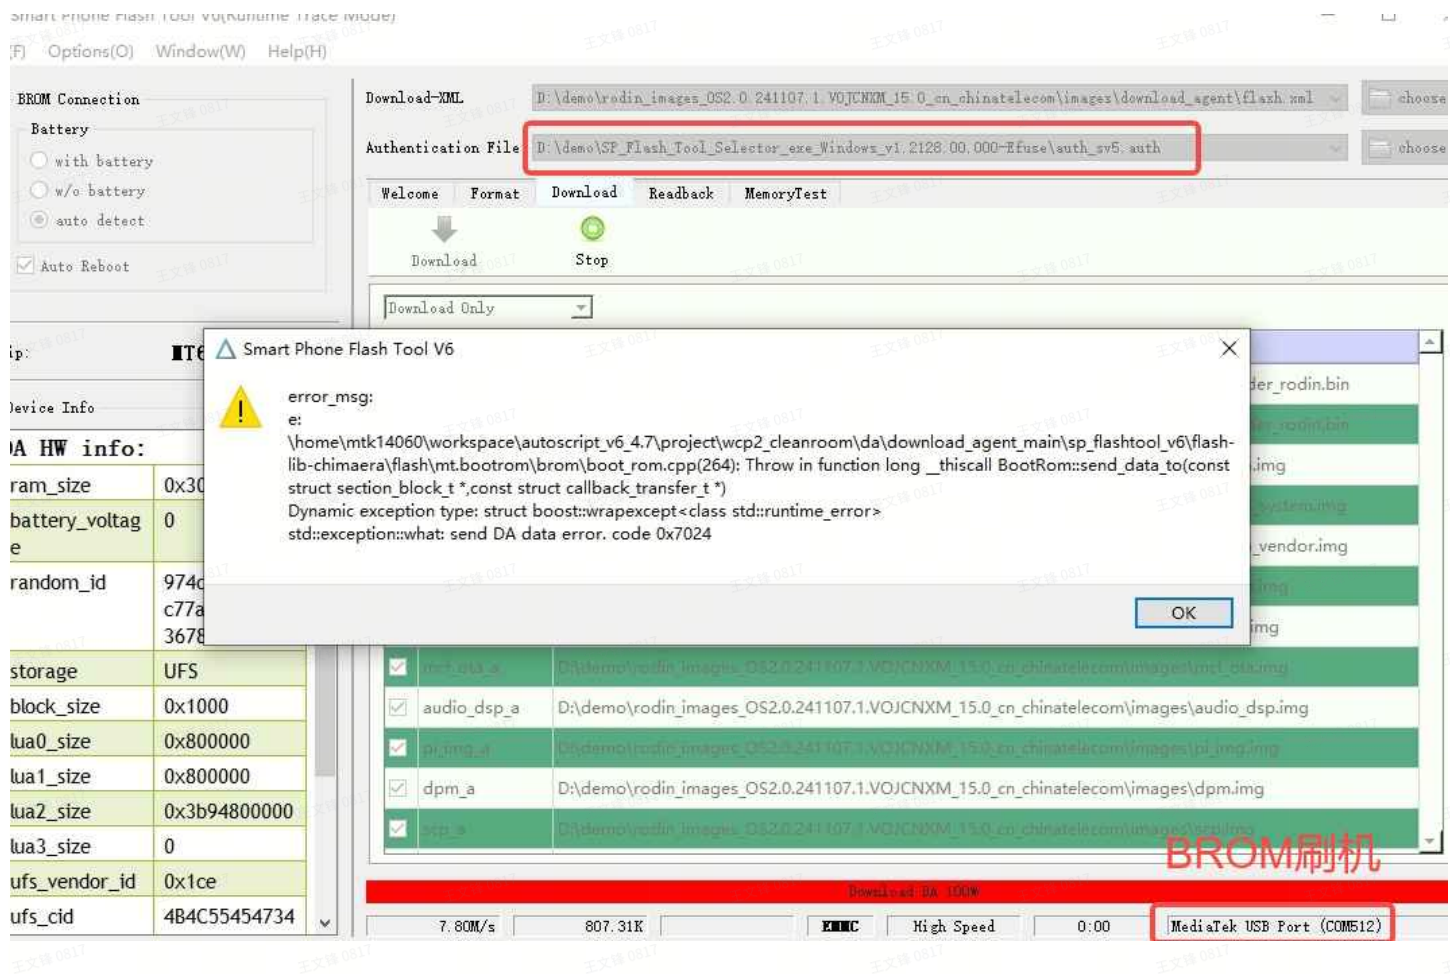
原因2：BROM刷机采用旧的authfile，旧的authfile携带旧DA密钥校验失败

解决方法：使用新的authfile，即 **new\_auth\_sv5.auth**

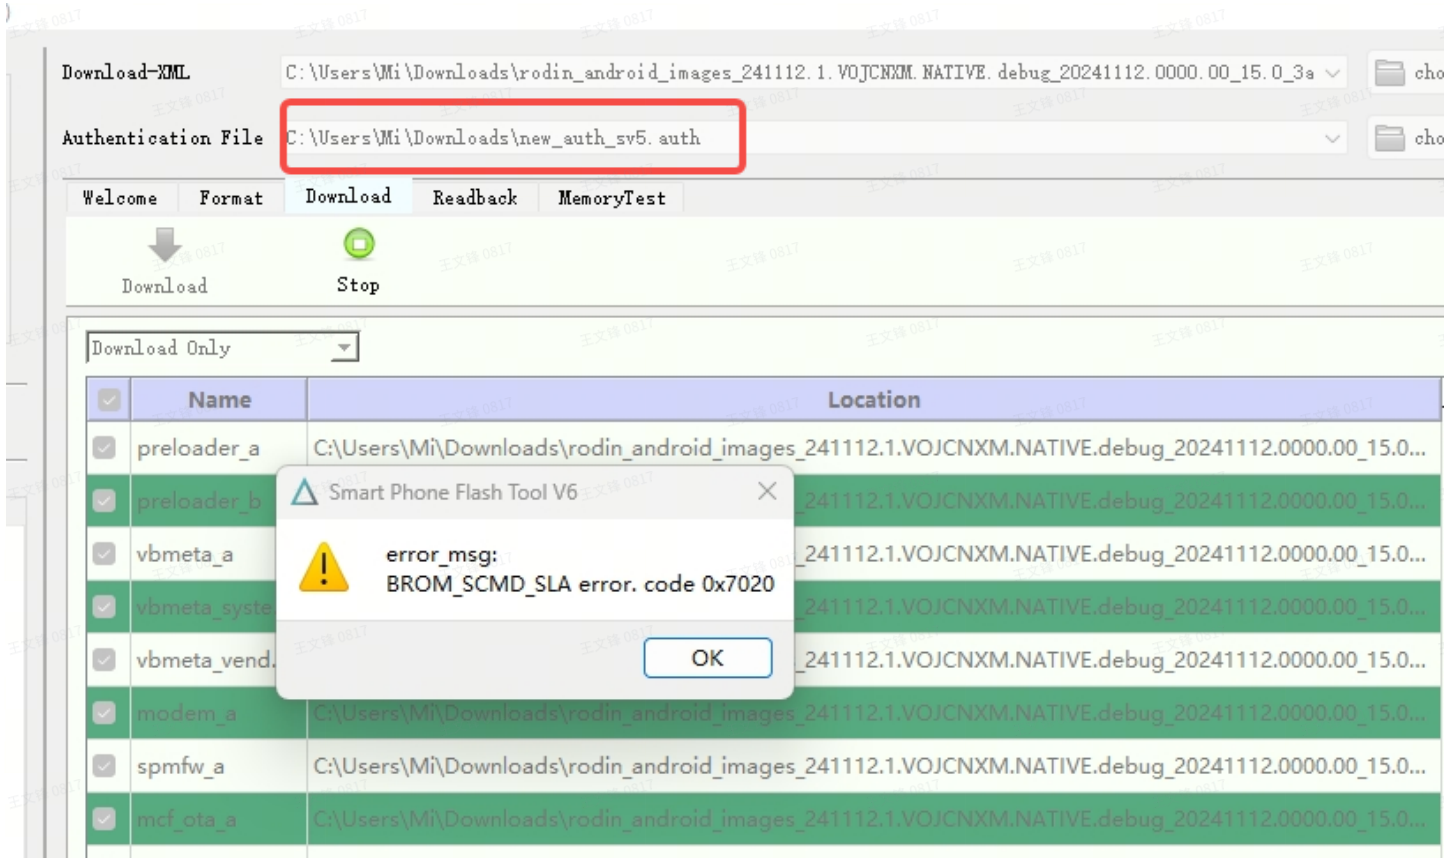
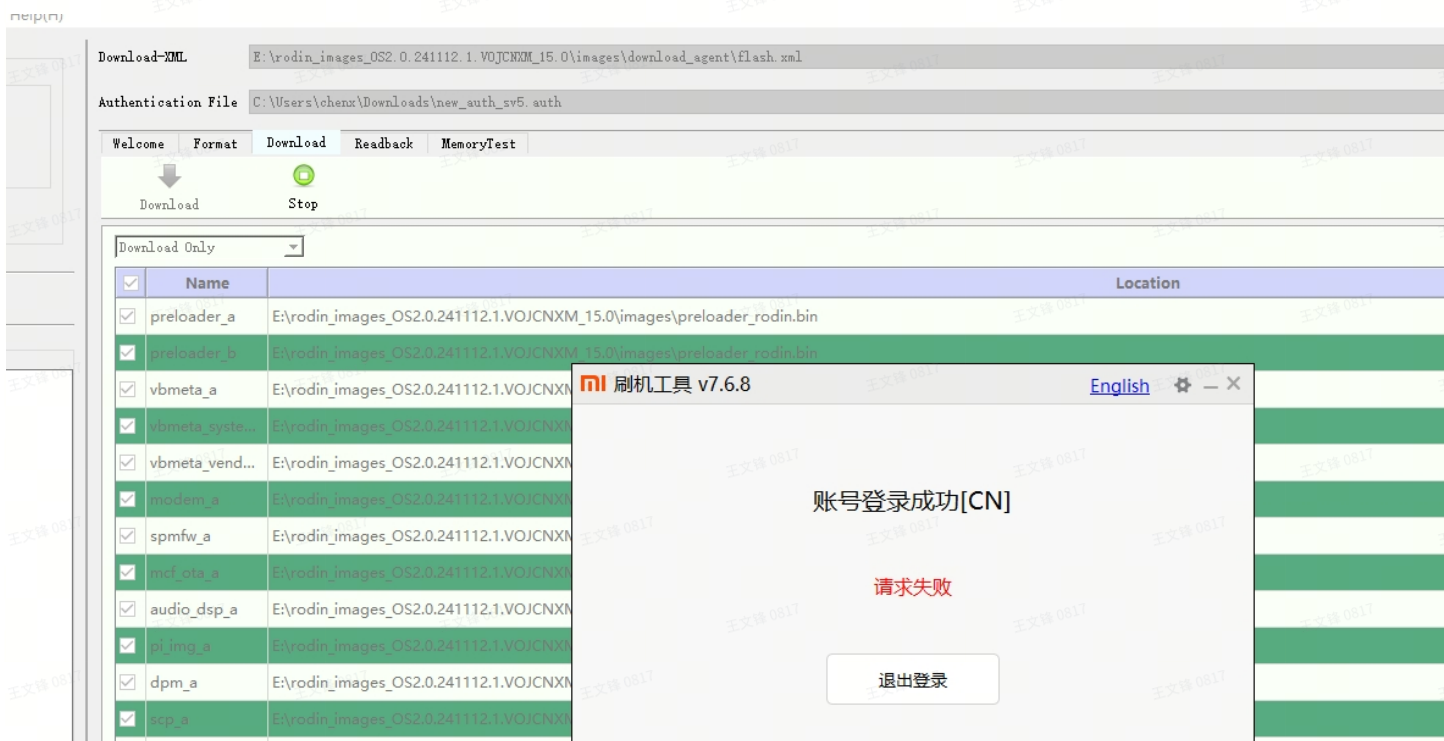
## 问题五：BROM\_SCMD\_SLA error. code 0x7020

0x7020表示sla流程校验错误，表现为使用了旧刷机工具，非本文档新工具刷机，走了以前的小米账号校验流程而报错。

**解决方案：**切换新工具刷机，同时小米账号因旧工具登录过，需要手动登录，以保证切换成新的小米账号校验流程。(如果手动登录还是显示请求失败，采用电脑重启大法，重新登录)

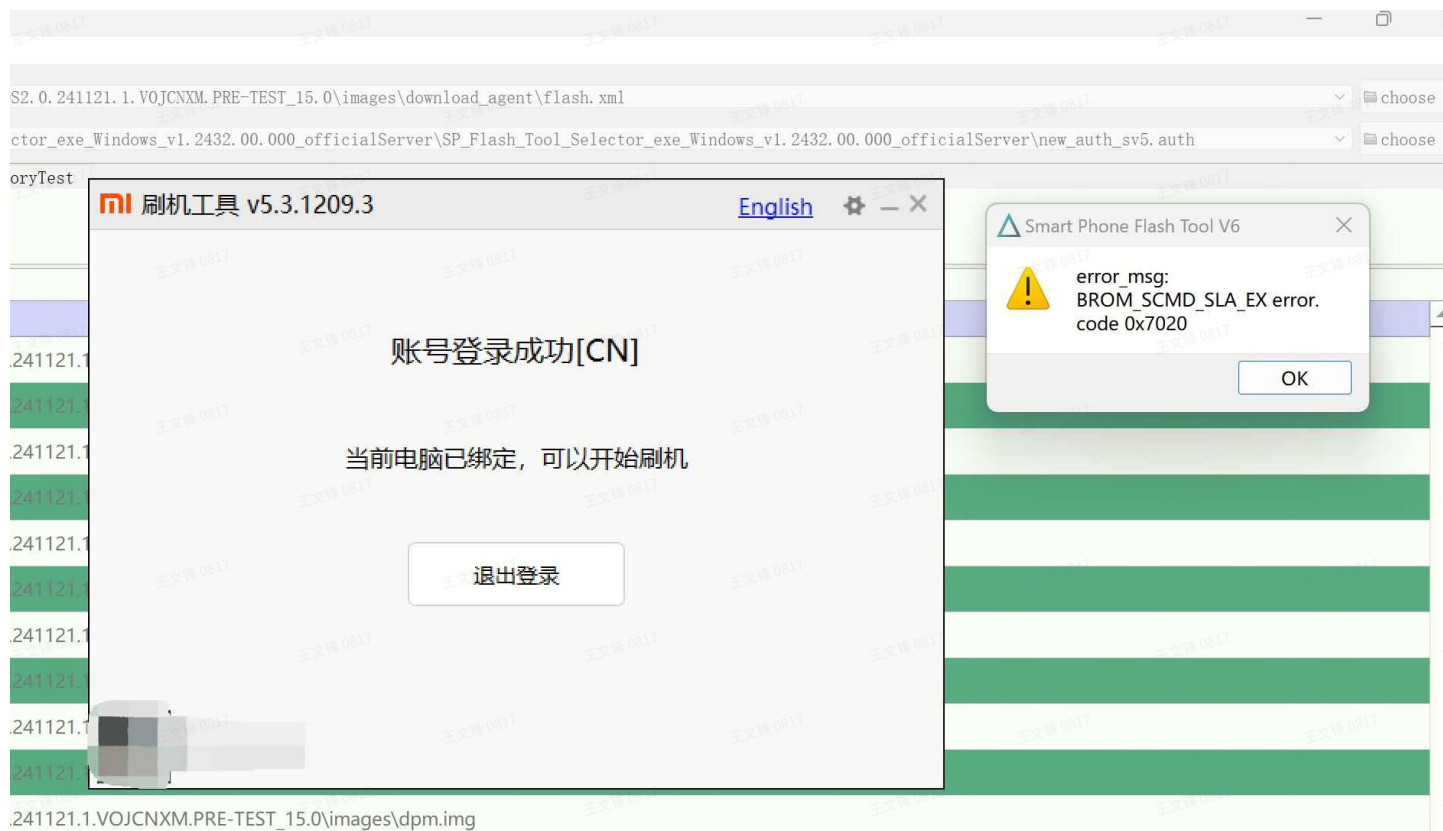
## 问题六：BROM\_SCMD\_SLA\_EX error. code 0x7020

新流程报0x7020，表示sla pattern内容与预期不符，表现为服务器签名数据和工具验签内容存在差异。

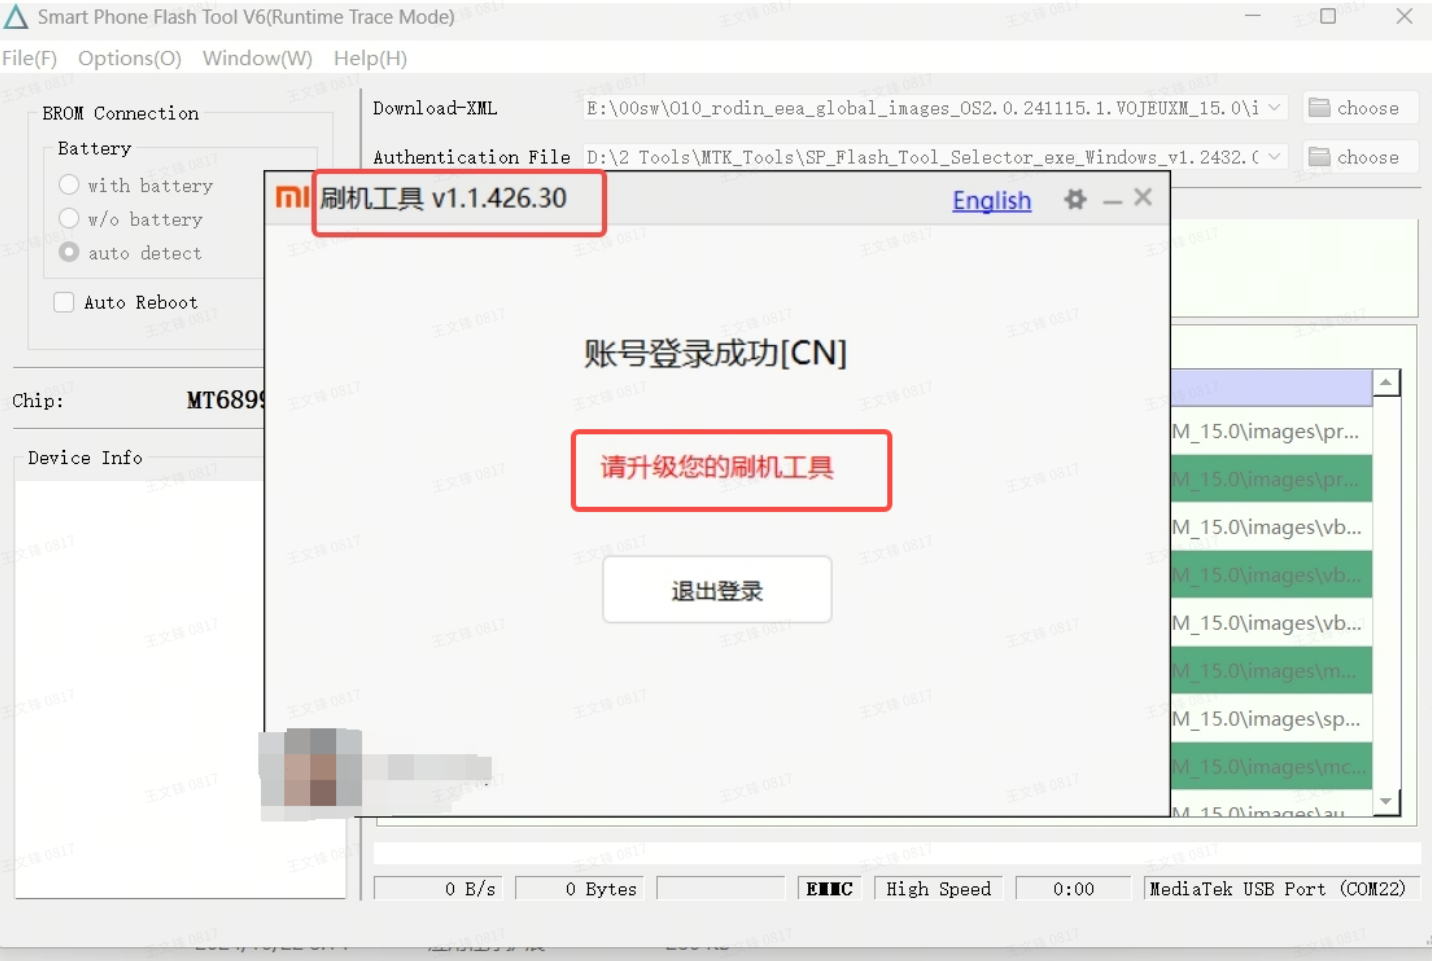
# 问题八：小米账号登录界面提示请升级您的刷机工具

同问题五，该刷机工具小米账号登录版本不对，需退出重新登录小米账号
